MONUMENTEN, LANDSCHAPPEN & ARCHEOLOGIE 24/3
MEI-JUNI 2005

MONUMENTEN, LANDSCHAPPEN EN ARCHEOLOGIE

BEDREIGD ERFGOED: VAKWERKBOUW IN LIMBURG

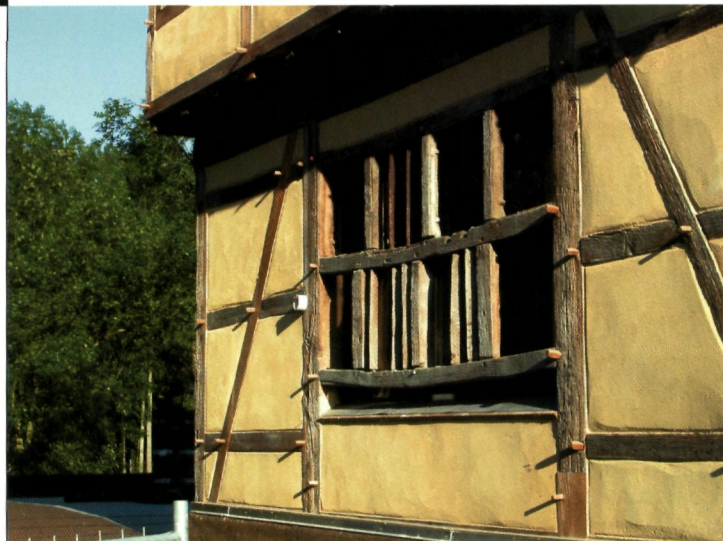
▲ Alken, Bulsstraat 116, kruisvenster in de zuidgevel (foto O. Pauwels)

Het kruisvenster in de zuidgevel is uitzonderlijk in de landelijke vakwerkarchitectuur. Het betreft een kruisvenster door één tussendorpel en zes stijltjes verdeeld in acht vakken met een vierledig bovenlicht. In de bovenlichten is de sponning waar ingeliede dierlijke huid of glas-in-lood in bevestigd was, goed afleesbaar. In de onderste vakken zijn nog houten diefijzers aanwezig en gebeurde de afsluiting met houten luiken. Langs de binnenzijde zijn de ramen gebiljoend, wat wil zeggen dat de dagkanten afgeschuind werden. Voorbeelden hiervan worden teruggevonden in de stedelijke vakwerkbouw: 't Sweert en 't Leerske in Hasselt, *Dommershausen* en het *Spaans Huis* in Tongeren; 't Moelevelt in Maaseik, Begijnhof 29 en Gootstraat 11 in Sint-Truiden en het landelijke *Spaans huis* in Riemst-Millen. Het is een typisch laat-16^{de}, vroeg-17^{de}-eeuwse constructiewijze van ramen.

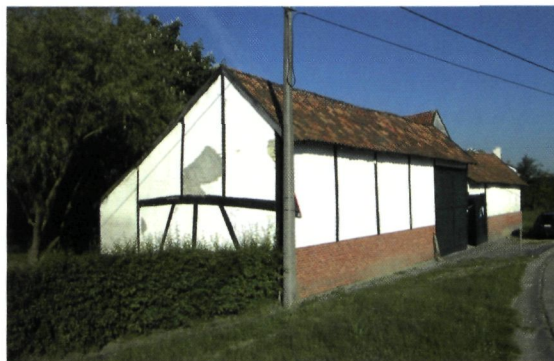
Alken, Vliegstraat 35, bestaande toestand stal, inrijpoort, dwarsschuren (foto O. Pauwels)

Het betreft een goed bewaard gebouwencomplex op L-vormig grondplan, bestaande uit een straatvleugel met stal-inrijpoort-dwarsschuur en rechts een woonhuis. Het tweeledig gebouw komt reeds voor op de Ferrariskaart (1771-1775). Binnen de

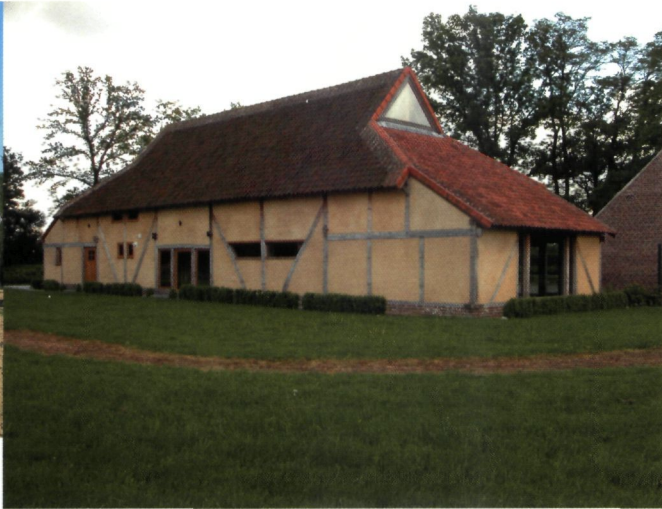
▲ Diepenbeek, achter-
zijde van de schuur
van de Royermolen, toestand na de
restauratie (foto O. Pauwels)

werd de poort en de achterliggende poortruimte getransformeerd tot nieuwe inkom die doorgaat tot in de daknok. Links ervan liggen de woonkamers, rechts de leef- en slaapruijnte. Vakwerktussenwanden werden opnieuw gevitst, doch niet geleemd, waardoor de tussenwand een minder scheidend doch transparant en bindend karakter heeft. Lichtopeningen werden op een bescheiden wijze ingebracht in de gevelvakken en voor de tussenvloeren werd enkel gebruik gemaakt van hout. De vulling van de leemvakken gebeurde met een combinatie van vits-en leemwerk langs de buitenzijde en naar binnen toe rotswolisolatie, houtwolcementplaat en leemwerk.

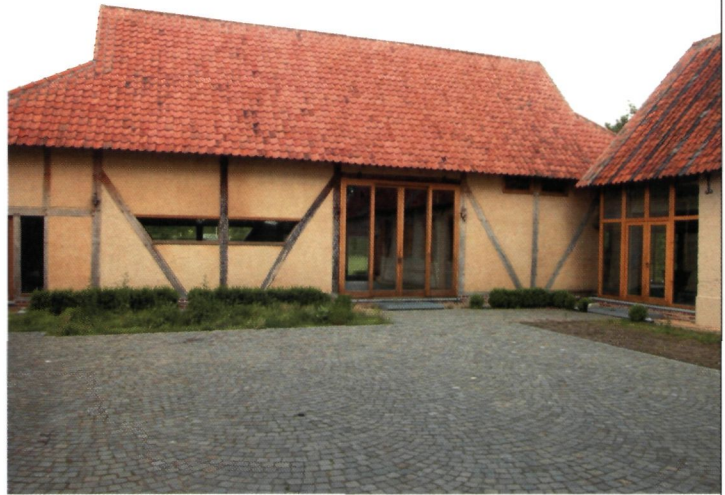
▲ Diepenbeek,
Royermolen.
Erfzijde schuur. Toestand na de
restauratie (foto O. Pauwels)

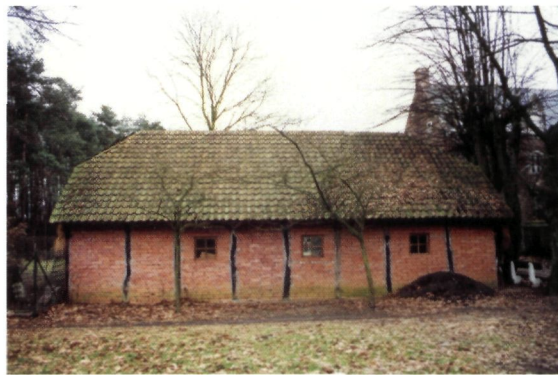
Het schuur-potstalgebouw is een eenlagig Kemisch gebouw van acht traveeën onder zadeldak met wolfseinden; de linkerzijgevel is met stro bedekt. De twee linkse traveeën werden ingenomen door de potstal met een lager gelegen vloer. Dan volgt de poorttravee met dorsvloer en rechts werd

◀ Ham (Oostham),
toestand van de
schuur in 1994
(foto's J. Gyselinck)

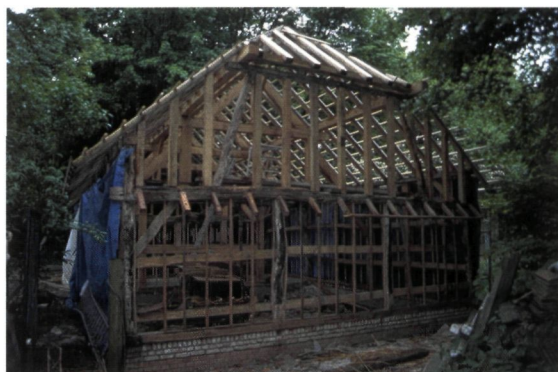
◀ Tijdens de
restauratie

het stro opgeslagen. De vloeren bestonden nog uit aangestampte leem. Bij aanpassingswerken werden alle vakken tussen de stijlen vervangen door baksteen. Bij de restauratie van het gebouw werden de vakwerkstructuur en de dakstoel vakkundig hersteld en werden de vakken opnieuw gevitst en geleemd conform de Kempische werkwijze.

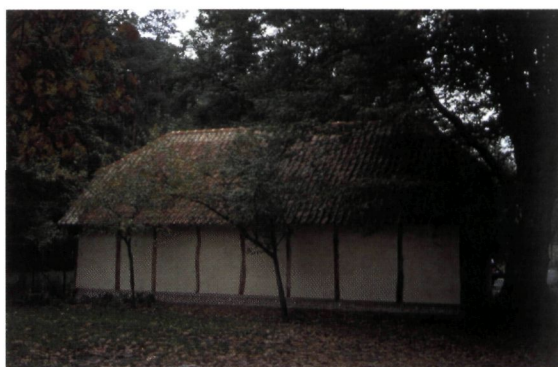
◀ Na de restauratie

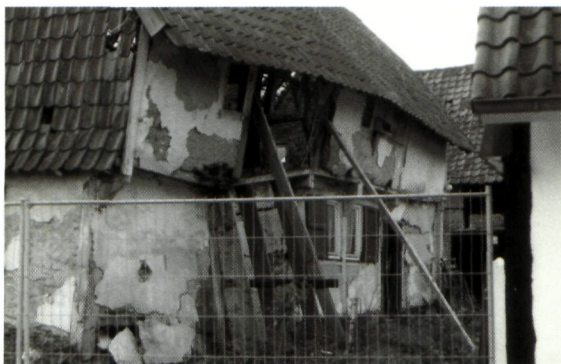
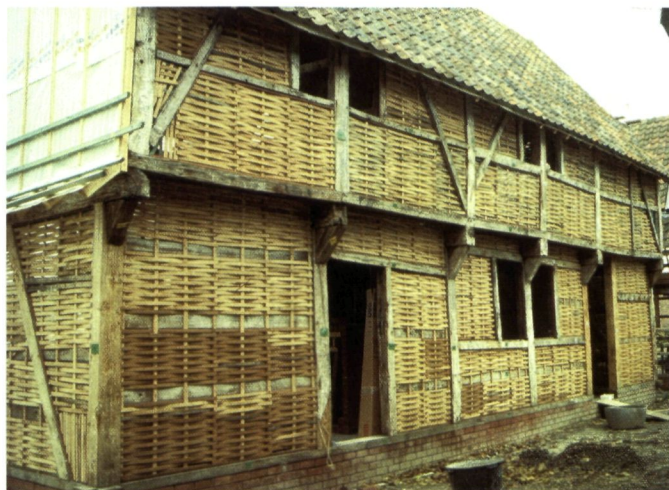
De vakwerkwoning is een eenbeukig gebouw van vijf traveeën en twee bouwlagen op een lage, bakstenen stoel. Het gebouw heeft een eenzijdig overstekend ankerbalkgebint langs de erfzijde. De overkragende ankerbalken worden geschraagd door zes korbelen. Aan weerszijden van de vierde stijl, bevindt zich op het gelijkvloers een beluikt bolkozijn en op de verdieping telkens twee zolderluikjes aan weerszijden van de tweede en de vierde travee. De zijpuntgevel aan de straatzijde heeft een beschieting met Vlaamse pannen. In de erfzijdegevel zijn enkel de stijlen zichtbaar, terwijl de horizontale regels terugliggen en de vitsstokken genageld zijn op de horizontale regels. De vakken zijn gevuld met vitswerk en geleemd met stroleem.

▲
Tijdens de werken

Het grondplan toont twee kamers gescheiden door een dubbele wandhaard, en de 'nere'. Omstreeks 1873 werd tegen de langszijde van de woning een nieuw volume opgetrokken, volgens getuigenissen eveneens in vakwerk. Het gebouw had een zwakke fundering, de muurplaat was totaal verpoederd en de zolderverdieping helde zwaar door in de richting van de overkraging. Het dak was gedeeltelijk ingestort. Het gebouw werd hersteld in zijn eigenheid en typologie. Latere ingrepen die niet relevant waren, werden weggenomen. Bij de restauratie werd het gebouw niet gedemonteerd, doch opgevijzeld. Ontbrekende delen werden aangevuld en slechte gedeelten werden hersteld met de traditionele ambachtelijke technieken eigen aan de houtbouw. De vakken van het skelet werden opnieuw gevitst en geleemd. Zoals het pand aan de Bulsstraat 116 in Alken, dateert dit gebouw uit de late 16^{de} of vroege 17^{de} eeuw.

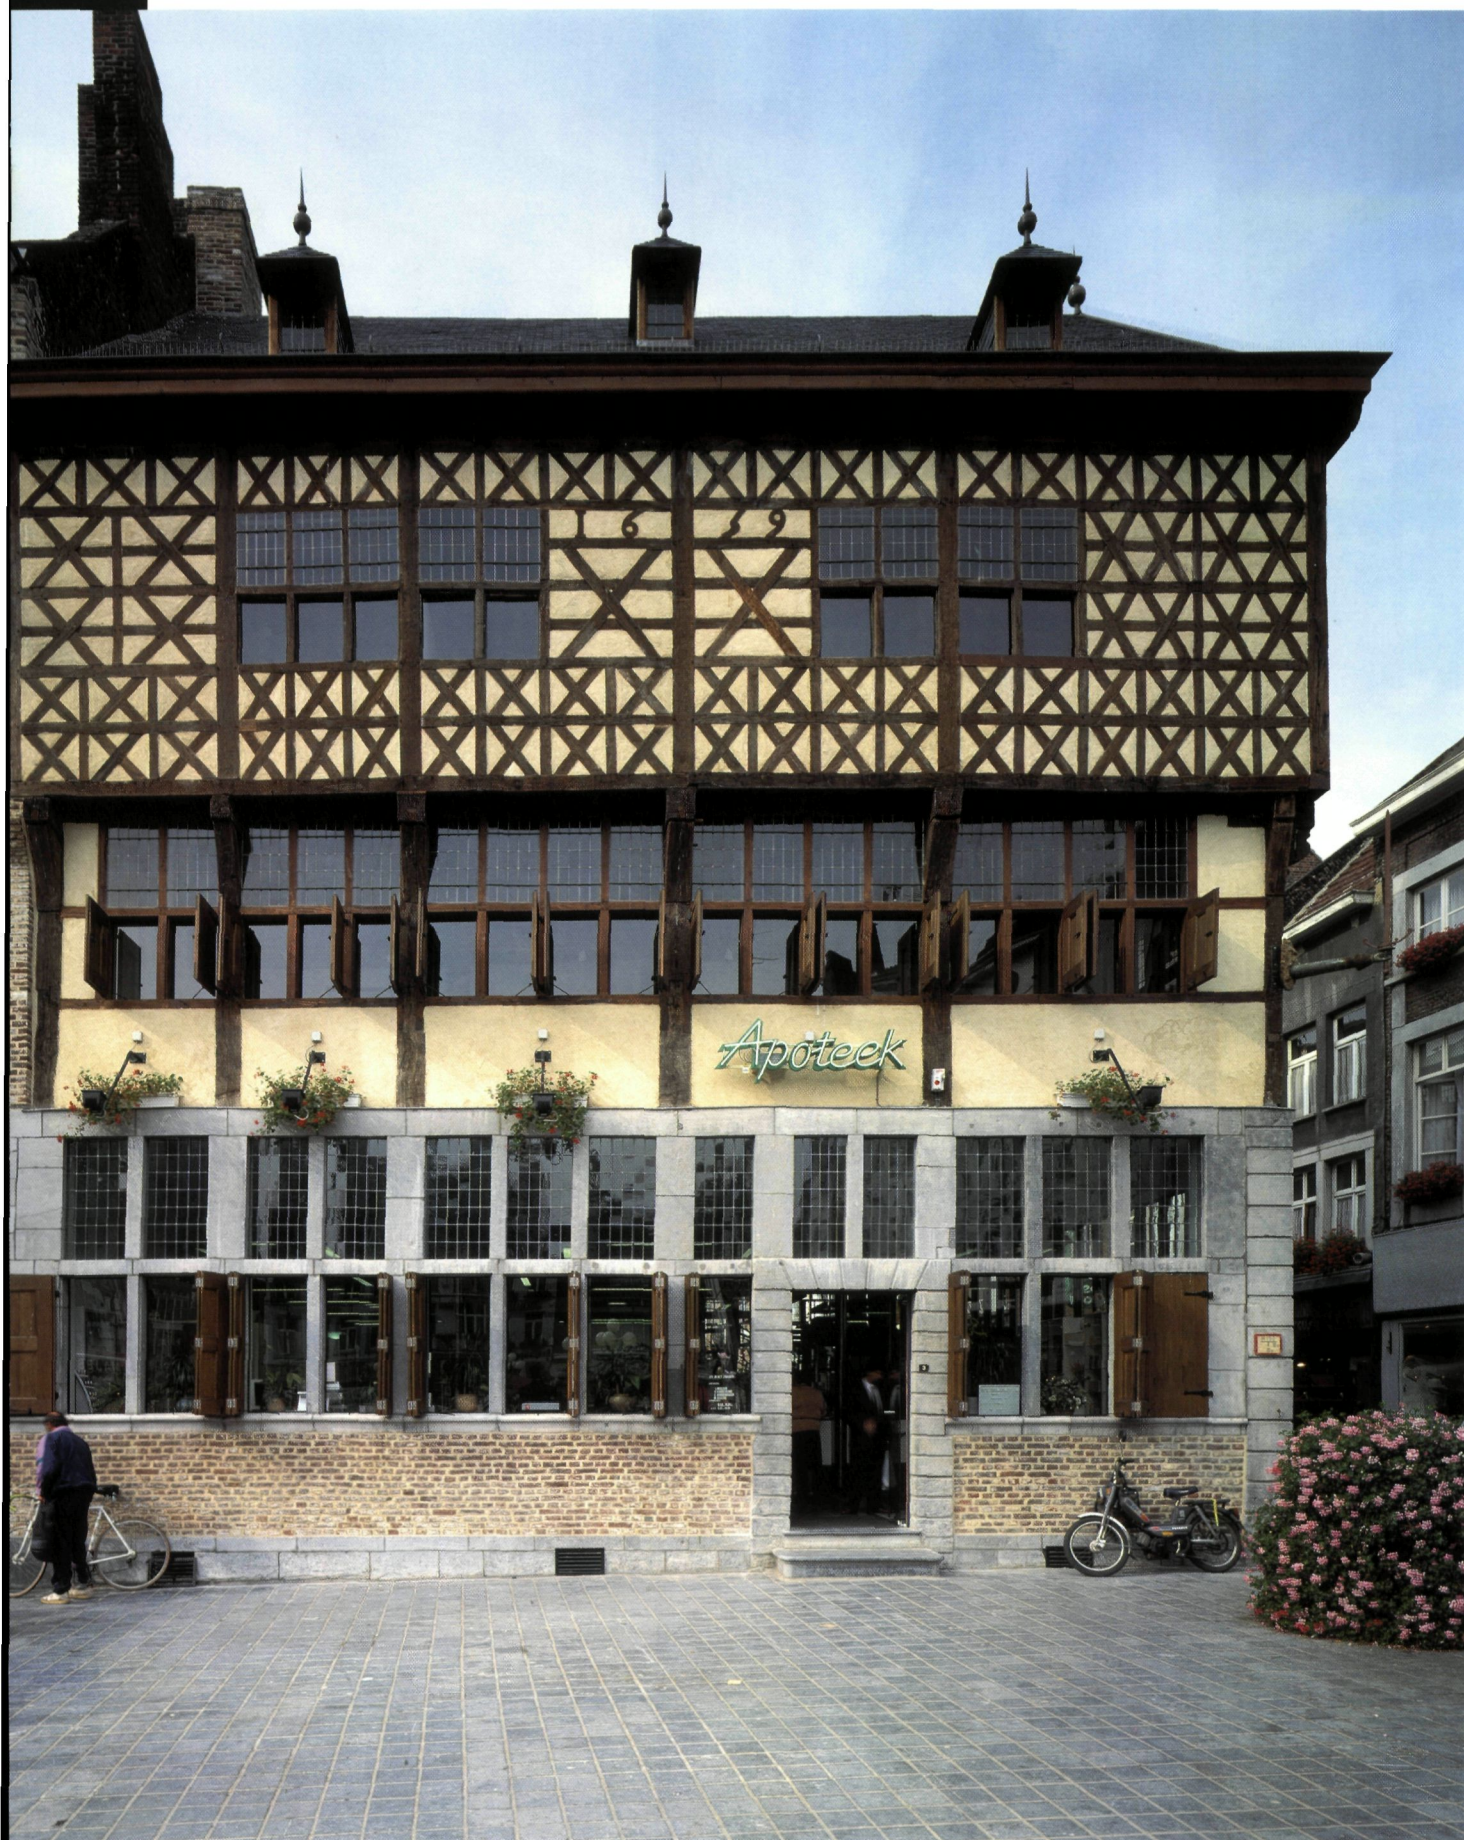
►
Na de in gebruik-
neming
(foto G. Charlier)

grond. Op deze wijze kon elk onderdeel in detail onderzocht en zonodig hersteld worden. Er werd minimaal vervangen en hersteld en dit volgens de oude ambachtelijke technieken van de timmerlieden. Polymeerchemische herstellingen of verharders werden niet toegepast.

Gezien het hier een stadspand betreft, werd rekening gehouden met het voortdurend terugkerende probleem inzake onderhoud van het leemwerk. Er werd getracht de isolatiewaarde te verhogen en een maximaal comfort te genereren door het vits- en leemwerk te vervangen door een alternatief systeem van houtwolcementplaten met isolatie. De traditionele stroleem die gemakkelijk uitregent en snel windbarsten en kripscheuren vertoont, werd vervangen door een leem-zand-kalkmortel met toevoeging van koehaar en vlas.

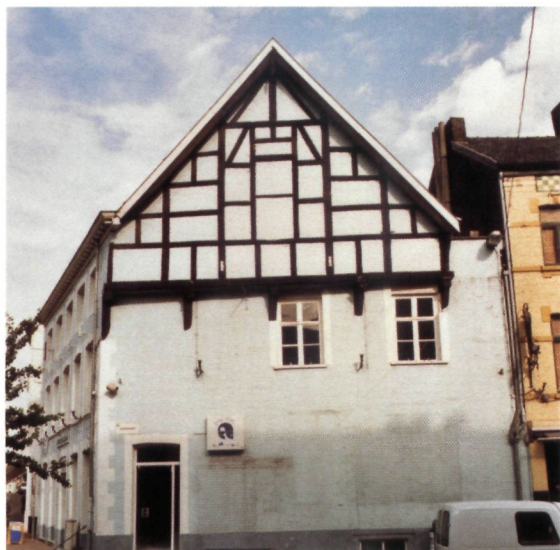
▼
Hasselt, De dry Dragoners, toestand voor de restauratie (foto Frank Bertels)

In de eerste fase van de restauratie van het gebouw werden de gevels aan de Zuivel- en de Botermarkt hersteld te samen met het gelijkvloers en een deel van de eerste verdieping. Hierbij was het uitgangspunt om de bouwhistorische evolutie te duiden en alle waardevolle restanten te behouden en ambachtelijk te herstellen. Dit gebeurde zo voor de nog aanwezige vakwerkwanden in het interieur, voor de houten plafonds met restanten van beschildering, voor de monumentale schouwmantel en voor het topgevelskelet. Anderzijds is gepoogd om via duidelijk hedendaagse ingrepen in staal een nieuwe raaminvulling te realiseren in de vakwerkgevel en in de achttiende eeuwse raamomlijstingen van de classicistische gevel. De inwendige structuur werd plaatselijk aangevuld en verduidelijkt met inbreng van enkele stalen profielen doch zonder daarbij de homogeniteit uit het oog te verliezen.

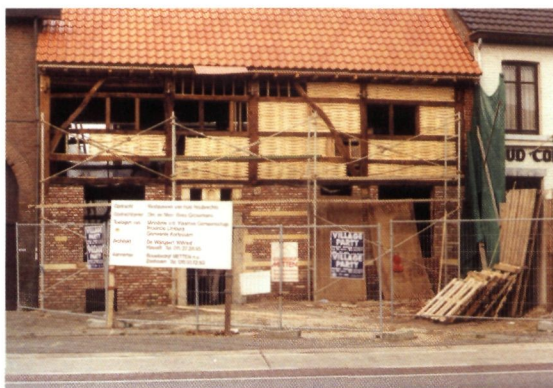
◀ Kortesseem, Dorpsstraat, toestand tijdens de werfphase 1995 (foto J. Gyselinck)

eeuw, als eigen aan de overgang van vakwerk- naar baksteenbouw. Uit het onderzoek is trouwens gebleken dat de vakwerkconstructie reeds van bij de aanvang een stenen onderbouw had. In de onderzijde van de balkkoppen van de moerbalken die opliggen op de stenen onderbouw zijn trouwens geen sporen aanwezig van pengaten waarin verticale stijlen of korbelen bevestigd waren.

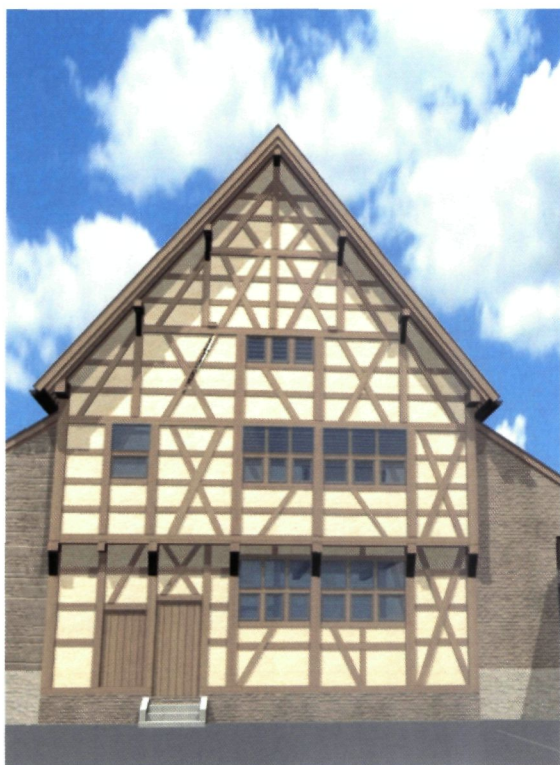
▼
Reconstructie-
tekening voorgevel
(M. Janssen)

Bij de restauratie van het gebouw zullen alle storende verbouwingsingrepen die de authenticiteit van de houtbouw hebben aangetast, verwijderd worden; de houtstructuur wordt plaatselijk hersteld en waar nodig, worden de ontbrekende stukken aangevuld. Er werd voor geopteerd om de bakstenen vullingen te verwijderen en te vervangen door leeminvullingen, gezien de lemen fase nog duidelijk aanwezig is in de zijgevels en in het interieur, gezien de bakstenen vullingen toch dienen gede-monteerd indien men de houtconstructie wenst te herstellen en omdat het behoud van de verstening een degelijke isolatie onmogelijk maakt als men bovendien de houtstructuur aan de binnenzijde wenst te behouden, zoals dit in het zestiende eeuwse interieur het geval was. De storende PVC ramen zullen verwijderd worden, de zeslichten hersteld en ingevuld met glasplaten. In het interieur zullen de gotische schouwmantels opnieuw geïntegreerd worden en de vakwerkwanden gekaleid over het stijl- en regelwerk heen.

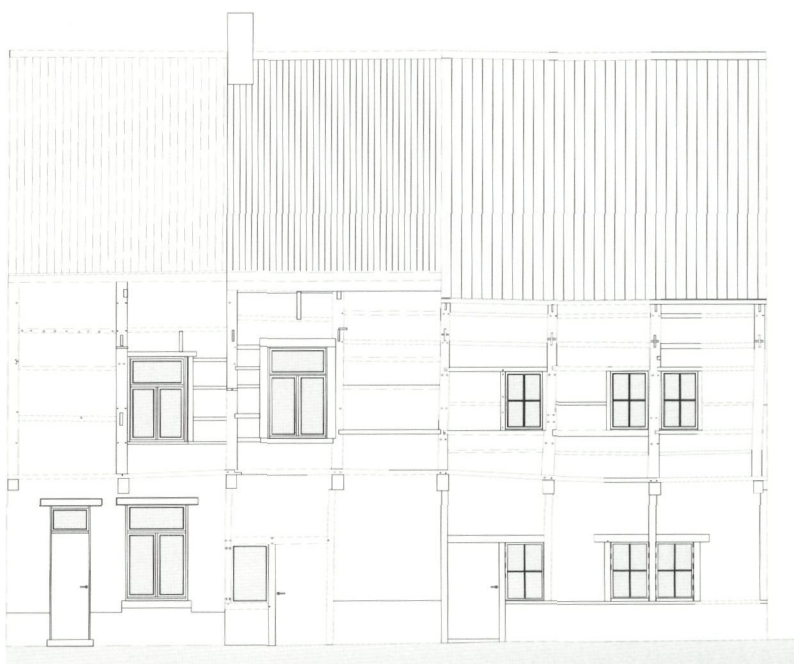
▼
Sint-Truiden,
Gootstraat 11,
13 en 15,
bestaande toestand
voorgevel
(arch. De Wijngaert)

eeuw en heeft drie kalkstenen kruiskozijnen en een deur. De overkragende verdieping in stijl-en regelwerk rust op vijf ankerbalken en bestaat uit vijf gebintstijlen met tussenstijlen en regels. In de wandvakken zijn Sint-Andrieskruisen aangebracht die behalve een verstijvende, ook een decoratieve functie hebben. In de twee middenste traveeën is er een gebiljoend zeslichtvenster aanwezig en daarboven -op zolderniveau- twee houten zolderluiken. De achtergevel was bij vroegere verbouwingswerken deels uitgebroken.

Wegens de zeer slechte toestand van de houten voorgevel, werd deze na opmeting en nummering, gedemonteerd en uitgelegd. Hierbij kon vastgesteld worden dat de hele constructie was aangetast door houtrot, meer bepaald in alle knooppunten van de Sint-Andrieskruisen, en dat de gebintplaat waar alle gebintstijlen op rustten, zwaar was aangetast en plat geduwd ingevolge verrotting. Bovendien werden tijdens de vorige restauratiecampagne in de twintiger jaren, onder leiding van architect Christiaens, een aantal houten weggezaagd en vervangen door houten die met een liplas werden opgenageld. Bij de restauratie werd, op enkele Sint-Andrieskruisen na, de hele voorgevel vernieuwd. De vakken werden opgevuld met isolatie tussen houtwolcementplaten en geleemd met een leemzandkalkmortel met koehaar waarin, na twintig jaar, geen barstvorming optreedt. De achtergevel werd deels gereconstrueerd en geïntegreerd als binnengevel. De vakken werden traditioneel gevuld met vits- en leemwerk.

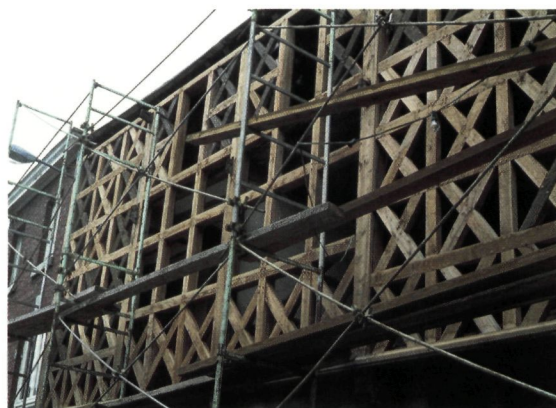
◀ Tongeren,
Spaans huis.
Tijdens de werken
(foto J. Gyselinck)

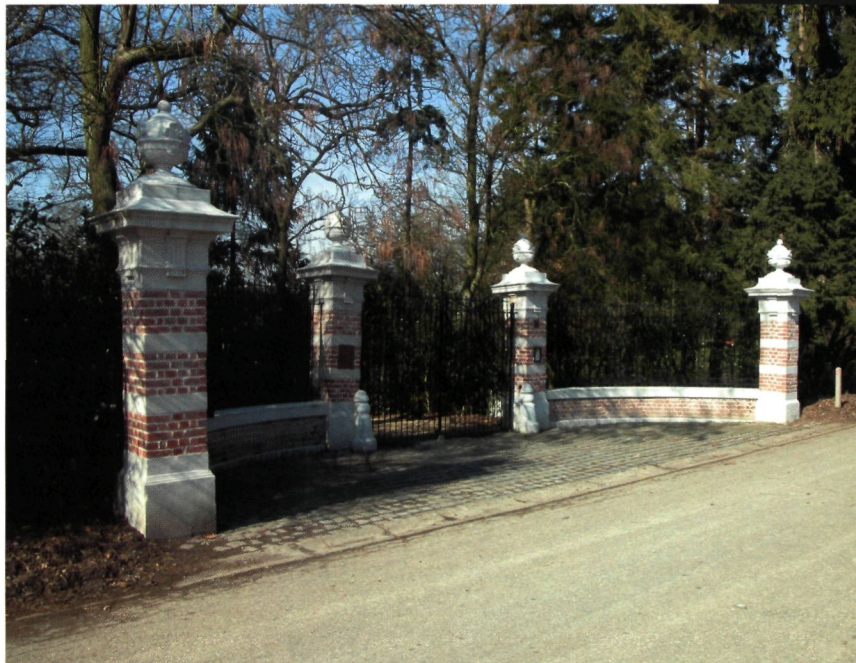
▲
De formele 18de-
eeuwse toegang met
het gerestaureerde,
19de-eeuwse
neoclassicistische
kasteelhek
(foto O. Pauwels)

Rond 1880, vermoedelijk parallel met de interieurvernieuwing, kreeg de 18^{de}-eeuwse formele toegang aan de Kasteelstraat een typisch kasteelhek in neoclassicistische stijl. De inrijpoort en de afsluithekken aan weerszijden, zijn gevat tussen vier hekpijlers en vormen samen een kleine excedra die de inrit voor rijtuigen moest vergemakkelijken. De

vaste hekken en de poortvleugels volgen hetzelfde model: vierkant stijl- en regelwerk van smeedijzer voorzien van een krul tussen de dubbele onderregels en van lelies op de spijlen. De hekpijlers zijn van baksteenmetselwerk met sokkel, speklagen, deksteen en bekronende vazen van witte natuursteen met typische classicistische decoratiemotieven, vandaag geheel gerestaureerd. De poortpijlers zijn beveiligd door geprofileerde schampstenen van blauwe hardsteen. De oude rechte oprit naar de kasteelpoort vertrekt als dreef, loopt over een 18^{de}-eeuwse bakstenen boogbrug over de oude wal, verankerd met zware boogstenen van gebouchardeerd arduin, en is beschaduwd door enkele hoge bomen. De dreef eindigt niet zoals op de tekening van Philippe de Corswarem (1759-1839) bij de kasteelpoort, maar bij het grasveld.

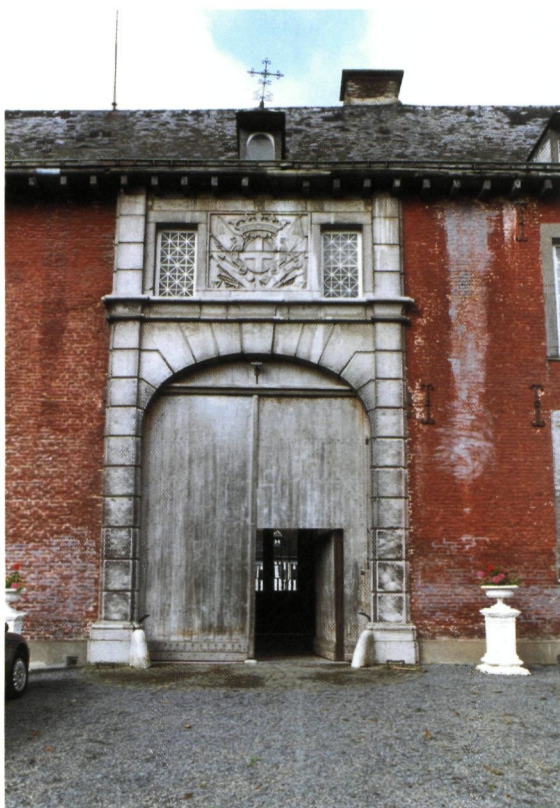
▼ De poorttravee verdeelt het kasteel in een herenverblijf links en dienst- vertrekkende rechts (Archief Monumenten en Landschappen)

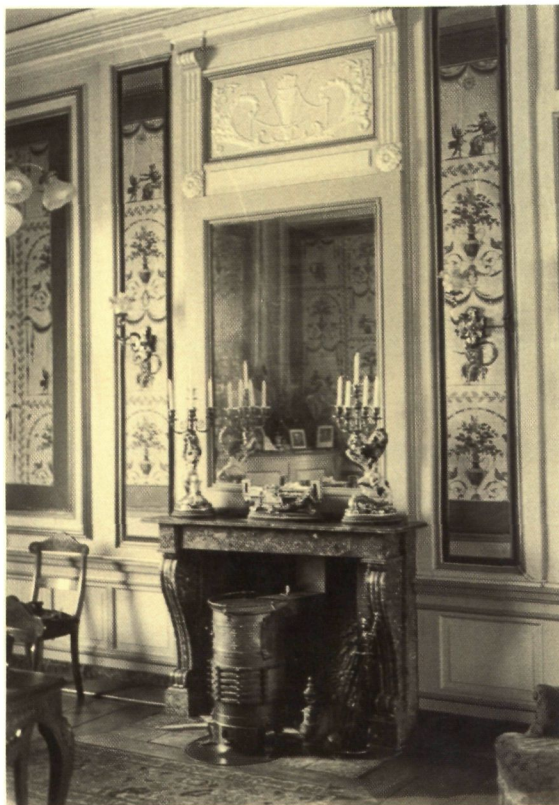
▲ De schouw van het grote salon met de wapenstein in de haardplaats en neoclassicistische houten decoratie

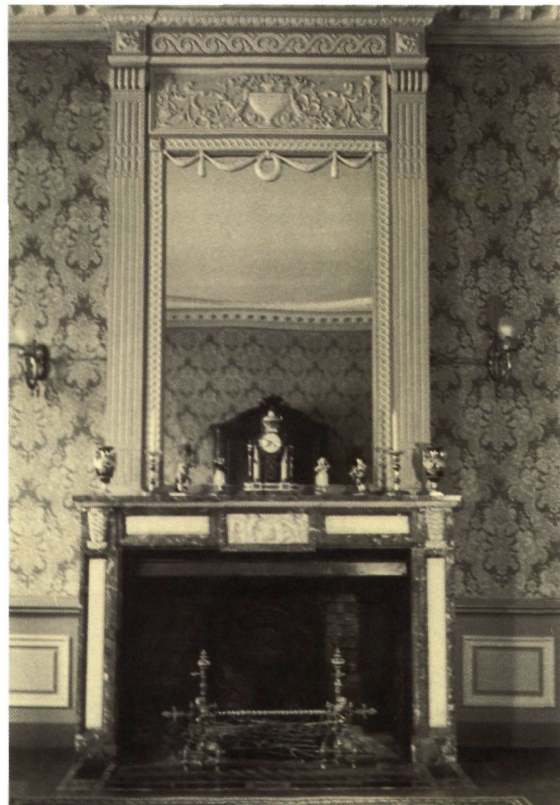
▲ De schouw in het kleine salon met het hergebruikt behang van Revailon

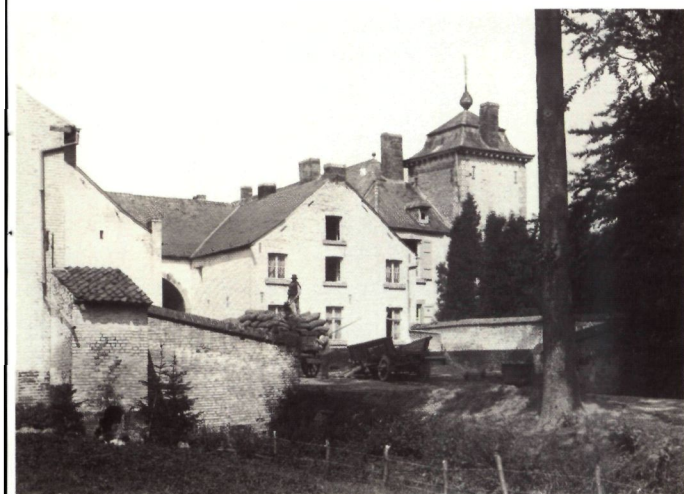
▲ Een opname van rond 1880-1900 van de oprit naar het erf als een dijk tussen de twee haalse armen van de gracht; de gebouwen zijn witgekalkt (Archief Monumenten en Landschappen)

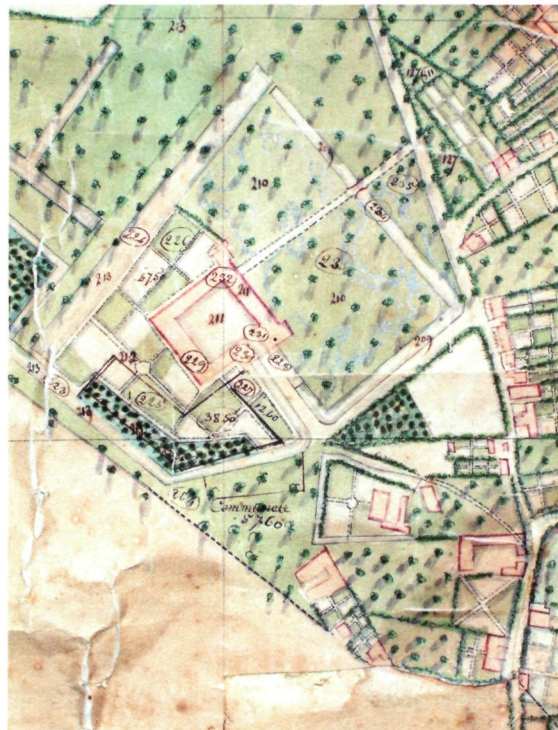
◀ Het perceelsgewijs plan met de bezittingen van de Donnée in 1810

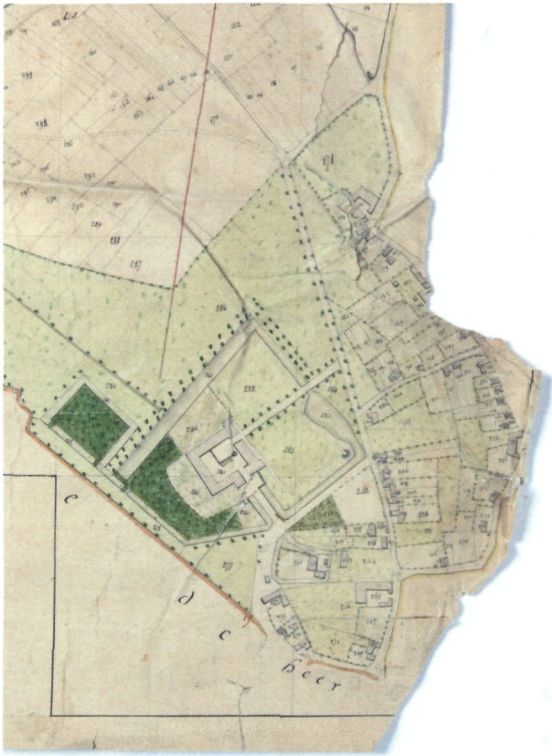
◀ Het nog figuratief getekende Vóór-primitief kadasterplan, vermoedelijk van vóór 1815 (Hasselt, Archief van het kadaster) (opname Kris Vandevorst)

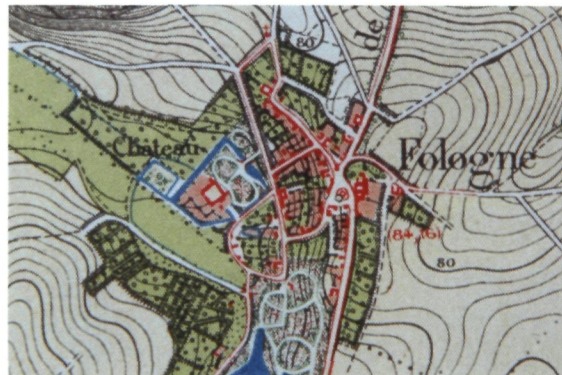
▲ De kaart van het Dépot de la guerre (1871) geeft voor het kasteeldomein van Veulen weinig verschil met de eerste kadasterkaarten (Brussel, Nationaal Geografisch Instituut)

Op de kaart van het *Dépot de la guerre* van 1871 en op die van het *Institut Cartographique Militaire* van 1904 is het kasteeldomein in oppervlakte, structuur en samenstelling nauwelijks veranderd. Maar het 8-vormig pad in het oostelijk parkje is anders dan op de kaart van 1852. Werd het in de tussentijd – bijvoorbeeld rond 1880 toen ook de binnenhuisinrichting werd aangepast –, nog eens hertekend? of bestond ook de schets van 1852 enkel op papier?

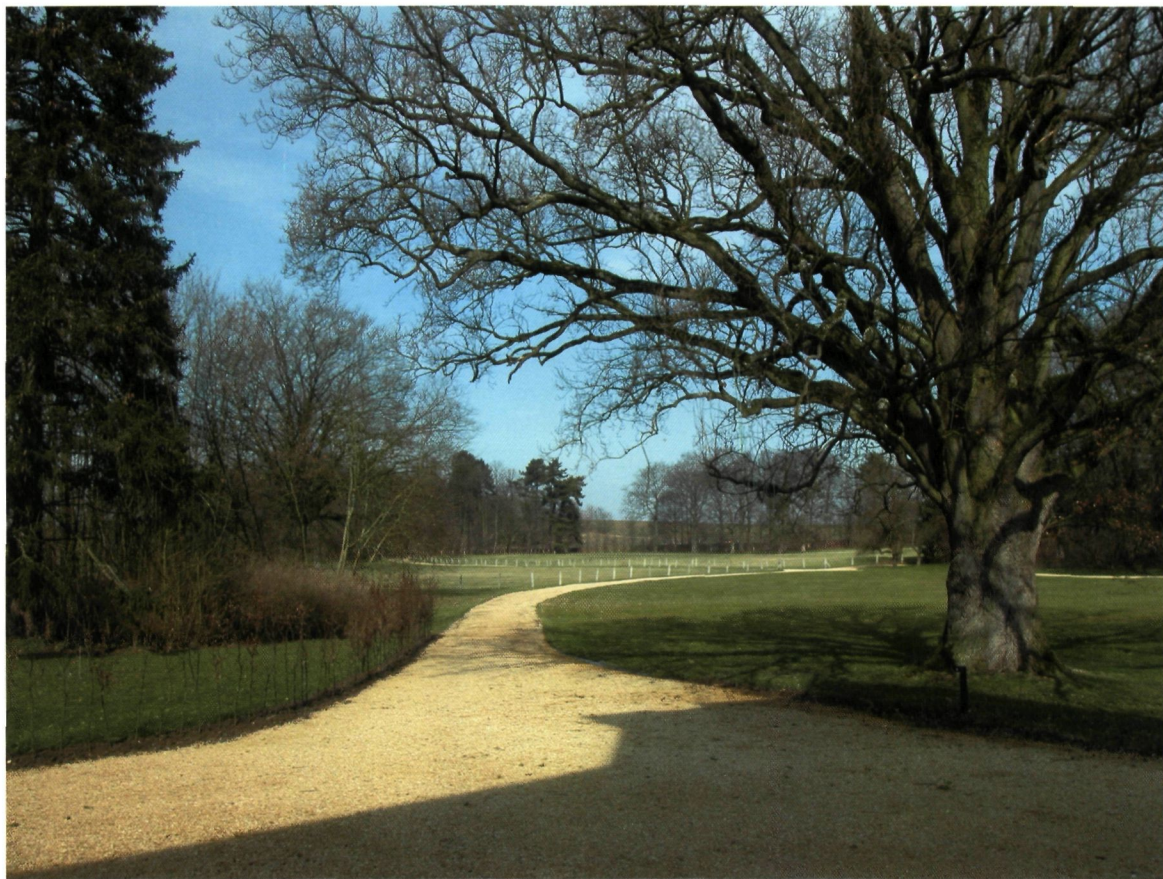
► De nieuwe oprijlaan van Galoppin, eindigend in de schaduw van de zomereik, het knooppunt van de drie tuinen van het park van Veulen (foto O. Pauwels)
